RECURSOS HÍDRICOS CANALIZADOS E COLAPSO DE SOLO: ANÁLISE DO MUNICÍPIO DE TAUBATÉ/SP

CHANNELED WATER RESOURCES AND GROUND COLLAPSE: ANALYSIS OF TAUBATÉ, STATE OF SÃO PAULO, BRAZIL

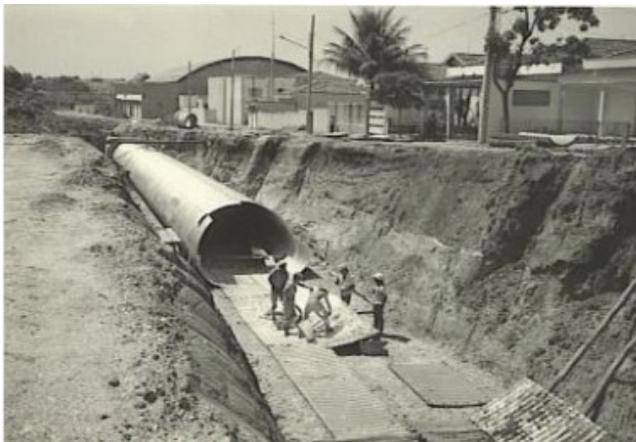
Figura 1. Canalização do Córrego Convento Velho (1974).

Observa-se que, por meio da figura 1, datada de 1974, a canalização levada a cabo pela Municipalidade na Rua Juca Esteves, região central de Taubaté, correspondia a estruturas de metal, especificamente tubos corrugados de aço, aparentemente apostos sem qualquer preparo do solo.

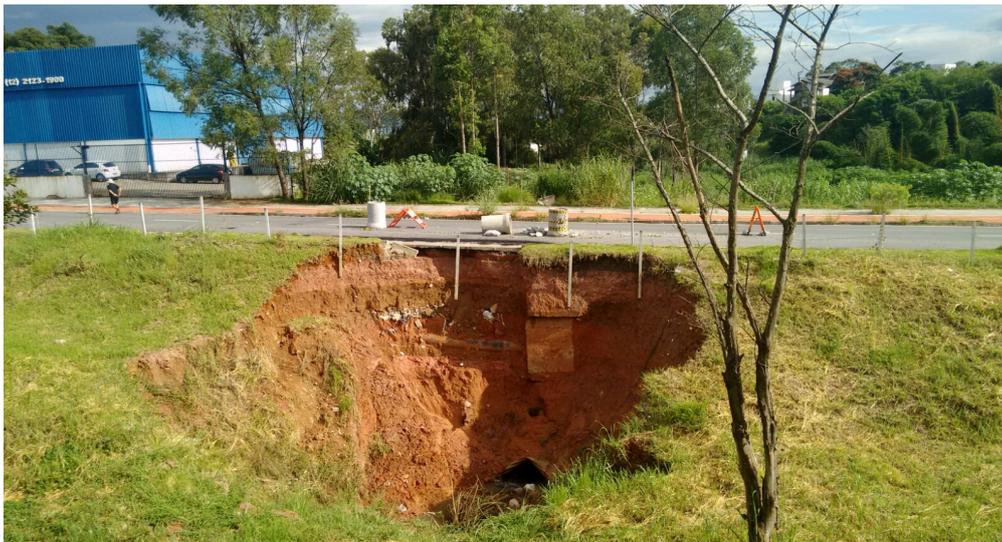
O relatório redigido pela COORDEC identificou inicialmente a situação como erosão (COORDEC, 2016b), entretanto por meio das imagens constantes do documento e da consulta à carta topográfica da microrregião (IBGE, [s.d.]), é possível constatar a existência de curso d'água, canalizado com a mesma estrutura de aço corrugado comum a outras áreas taubateanas

(conforme demonstra a figura 3), o que pode portanto ser reclassificado como colapso de solo.

Figura 3. Local onde houve colapso decorrente de canalização de curso d'água.

A COORDEC sugeriu a adoção de medidas urgentes no trecho sinistrado, por parte da Municipalidade, que resultou na intervenção com a recuperação do local pela Secretaria de Obras.

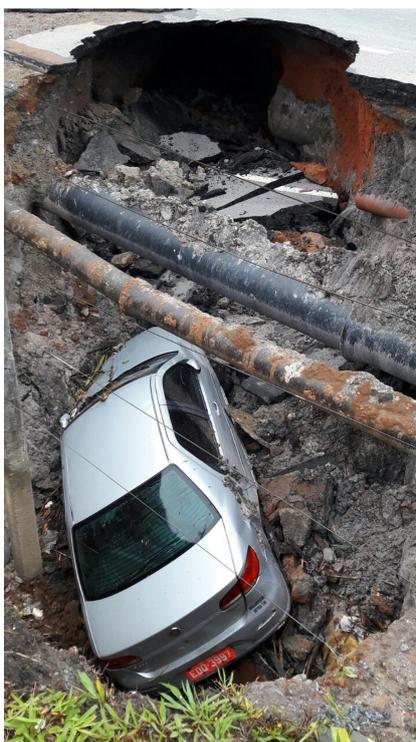
É de se ressaltar que o mesmo local, porém, em janeiro de 2018, veio a sofrer novo colapso, ocasião em que um veículo chegou a ser tolhido (G1, 2018a; 2018b), conforme ilustra a figura 4.

Figura 4. Veículo foi “engolido” por cratera resultante de colapso de solo sobre galeria.

Nesta nova ocasião, a Secretaria de Obras do município creditou a ocorrência a obras realizadas pela concessionária de saneamento básico na semana que antecedeu a chuva de média monta em 11 de janeiro de 2018. Por

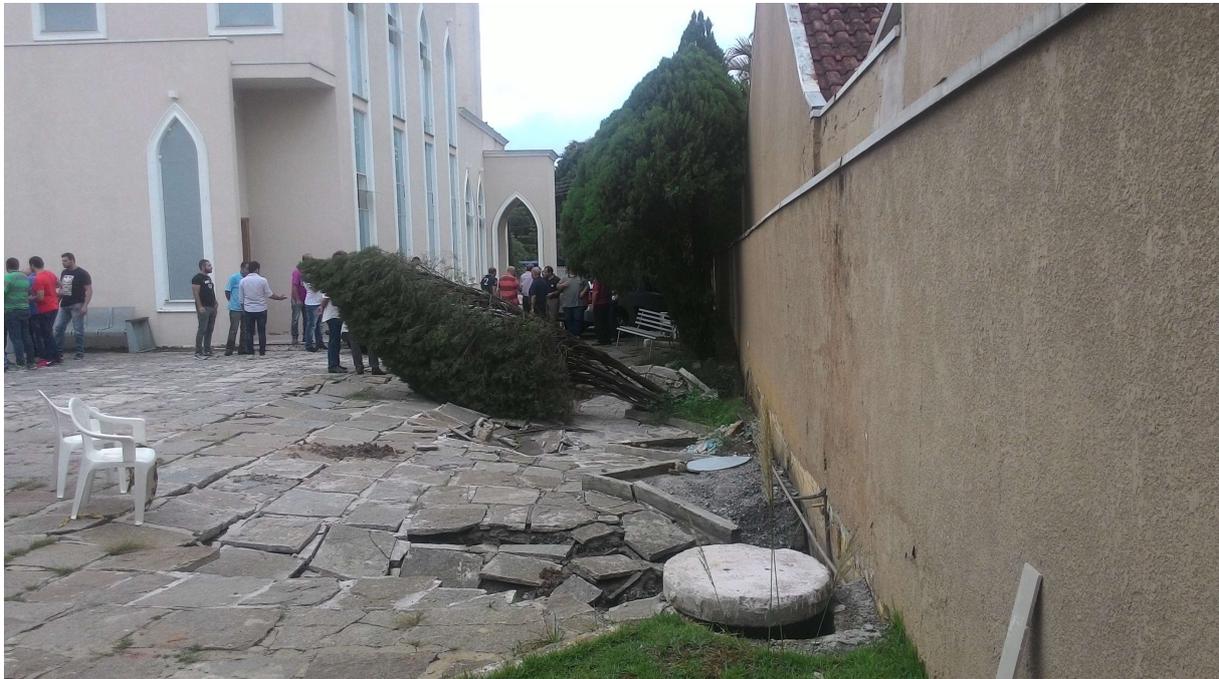
No caso em tela, aponta-se que a canalização distava entre 2 a 3 metros de profundidade, sendo que o estacionamento privado era utilizado para parqueamento de veículos leves, em apenas alguns dias da semana quando da realização das atividades no estabelecimento religioso, de modo que aparenta tal situação não ter contribuído para o problema na galeria subterrânea, como ilustra a figura 5.

Figura 5. Vistas do local sinistrado. Poço de visita (PV) dá acesso a galeria.

O local foi alvo de intervenção pelo Poder Executivo local, por intermédio de empresa contratada via licitação para a recuperação da área colapsada, inclusive resultando na demolição de imóvel lindeiro (localizado à direita na figura 5) com vistas a diminuir a carga sobre a tubulação.
