## **O IMPACTO DA AUSÊNCIA DE SANEAMENTO PARA O RISCO DE DESLIZAMENTO, EROSÃO E INUNDAÇÃO NA REGIÃO METROPOLITANA DO RECIFE**

**THE IMPACT OF THE ABSENCE OF SANITATION FOR THE  
RISK OF LANDSLIP, EROSION AND INUNDATION IN THE  
METROPOLITAN REGION OF RECIFE**

Artigo publicado no Vol.04 Nº09 - Edição de JAN a JUN 2018 - ISSN 2359-4837(online)

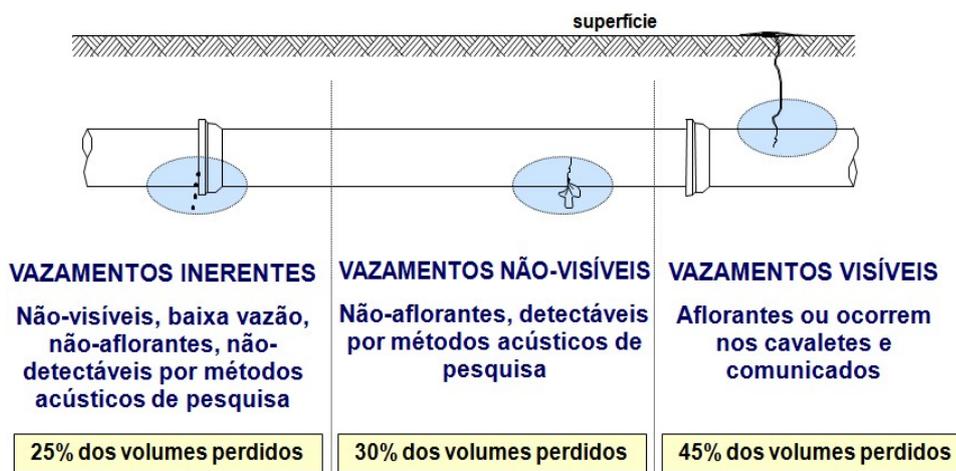
Na Figura 1 são apresentados as possíveis formas como podem ocorrer vazamentos ao longo das tubulações pertencentes a um sistema de abastecimento de água.

**Figura 1.** Tipos de vazamento e distribuição de volume perdido

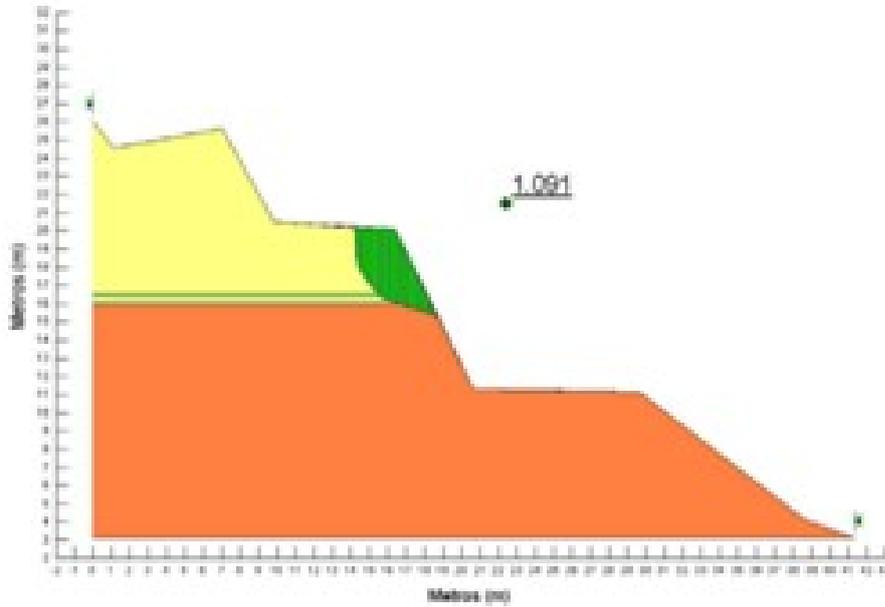
As Figuras 2 e 3 apresentam a análise de ruptura para a condição crítica (solo inundado) e condição natural, respectivamente.

**Figura 2.** Análise de ruptura na condição inundada

As análises realizadas nas diferentes condições, reflete a significativa redução de estabilidade quando ocorre a saturação do solo, demonstrada pela redução do Fator de Segurança de 2,390 na condição de umidade natural, para 1,091 na condição de solo saturado (COUTINHO et al. 2006). Importante destacar que o Fator de Segurança igual a um representa a ruptura, corroborando assim com o fato ocorrido em campo.

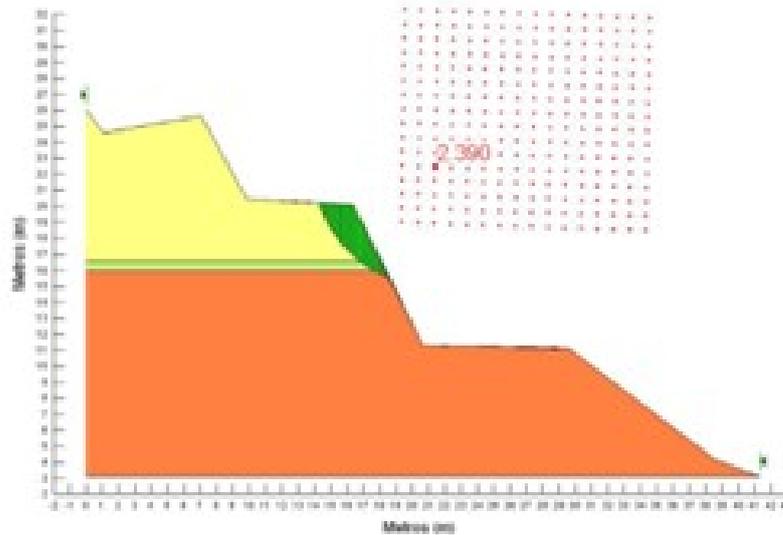
**Figura 3.** Análise de ruptura para os solos na condição de umidade natural

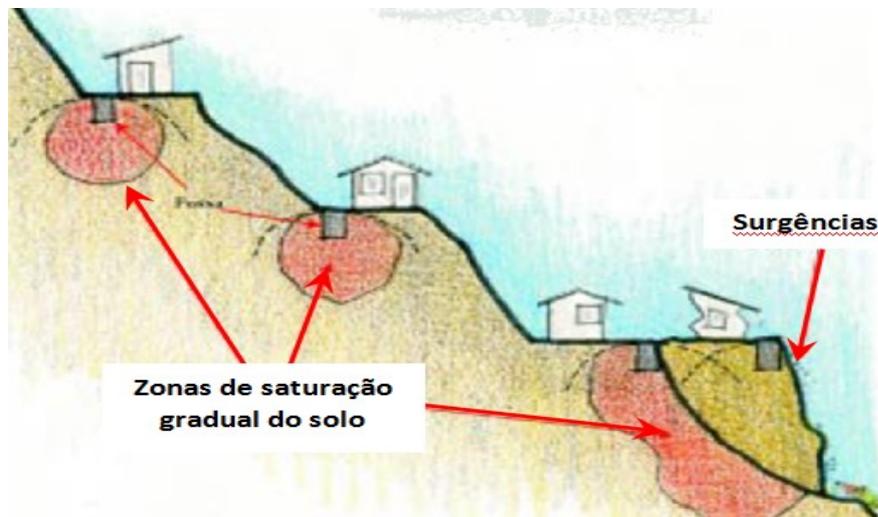
A ausência de esgotamento sanitário nas encostas ocupadas de forma desordenada conduz ao lançamento diário de águas servidas na superfície do solo, propiciando assim a formação de processo erosivo que constantemente desagrega a superfície do terreno. Associado a isto, a construção de fossas sanitárias, que é muito comum em áreas que não possuem sistema de coleta de esgoto, também contribui negativamente. Pois as fossas são geralmente construídas sem nenhum tipo de proteção impermeabilizante, provocando a contaminação do lençol freático. E além disso, a existência desta forma rudimentar de esgoto propicia a formação de bolsões de solo saturado prejudicando as condições de estabilidade dos taludes, conforme mostra o esquema apresentado na Figura 4.

**Figura 4.** Influência das fossas rústicas na estabilidade do talude.

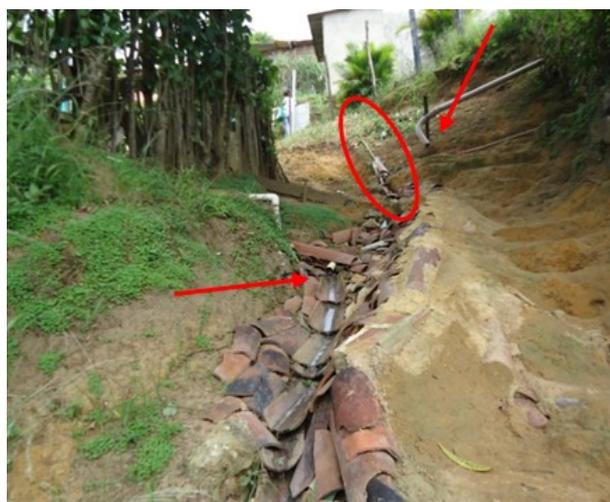
Em visitas a áreas de risco realizados na Região Metropolitana do Recife é muito comum encontrar lançamento de águas servidas em canaletas construídas de forma improvisada pelos próprios moradores. Nos dias de chuva, também não existe local adequado para a água precipitada. A Figura 5 demonstra a inexistência de elementos de esgotamento sanitário e de drenagem.

**Figura 5.** Drenagem improvisada para destino de águas servidas e pluviais.

A inexistência de elementos de drenagem e esgotamento sanitário na encosta apresentada indica local propício à ocorrência de erosão linear. A Figura 6 apresenta a condição encontrada em campo alguns metros a jusante do escoamento apresentado. Importante ainda destacar que a população local sofre também com dificuldades de locomoção e risco de propagação de doenças.

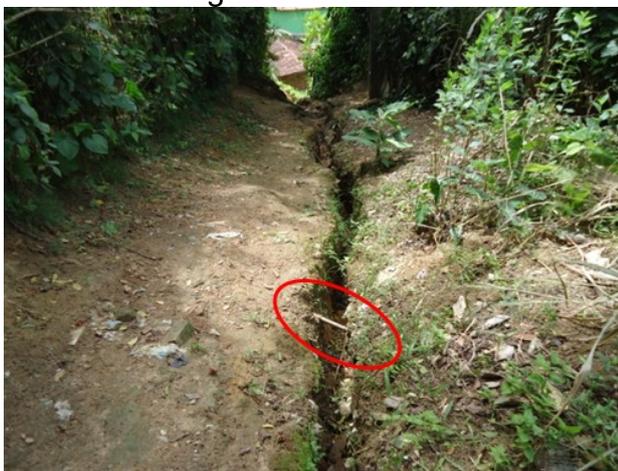
**Figura 6.** Formação de ravina de erosão formada pelo lançamento inadequado de água servida

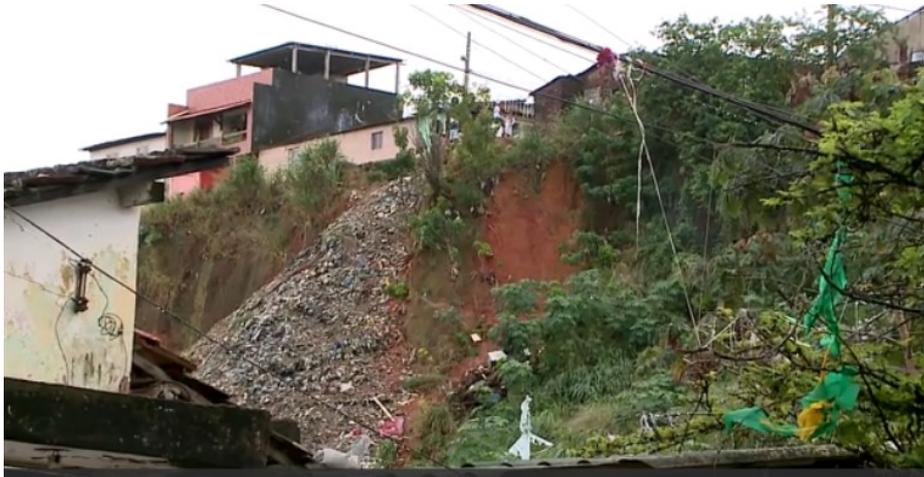
O lixo lançado em encostas comporta-se de forma a reter água, elevando assim o seu peso sobre o talude, provocando a sua desestabilização. A Foto 7 apresenta um caso em que uma encosta com acúmulo de lixo deslizou provocando a morte de duas pessoas, o fato foi publicado no Jornal do Comercio, em sua edição do dia 29/06/2015. A obstrução de elementos de drenagem devido ao lixo prejudica a correta condução da água provocando casos de inundação e maior infiltração no solo. Durante a decomposição da matéria orgânica é produzido o chorume que infiltra no solo, provocando a

**Figura 7.** Deslizamento de encosta com acúmulo de lixo. Local: Bomba do Hemetério-Recife

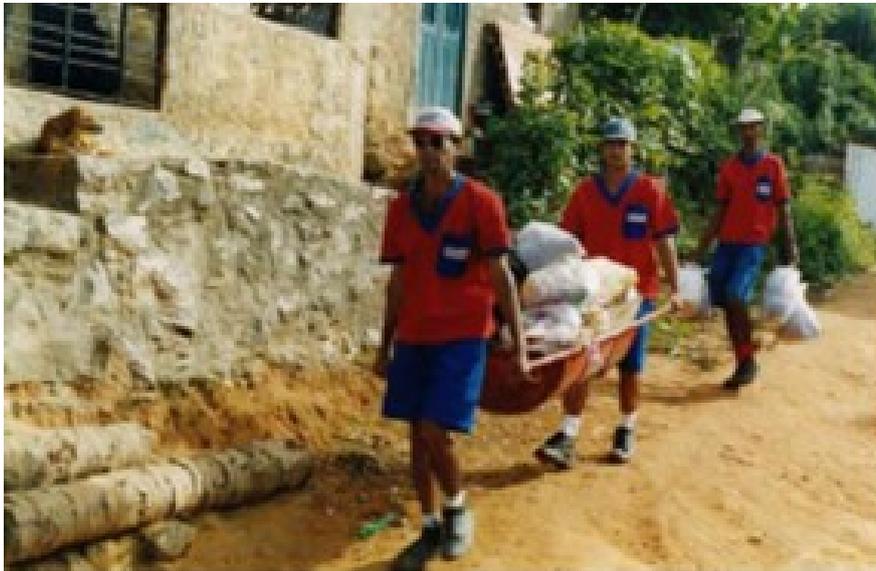
e devem ser providos de algum tipo de acondicionamento. Em áreas de difícil acesso, como ocorre em comunidades desenvolvidas de forma desordenada, é recomendada a coleta de lixo feita de forma manual pelo Município, sendo assim necessário o uso de equipamentos de dimensões reduzidas que permitam fácil mobilidade no interior da comunidade. Alheiros et al. (2003) apresenta na Figura 8 um exemplo desse tipo de coleta em comunidade do Recife.

**Figura 8.** Sistema de Coleta de Lixo em Banguê com garis comunitários.

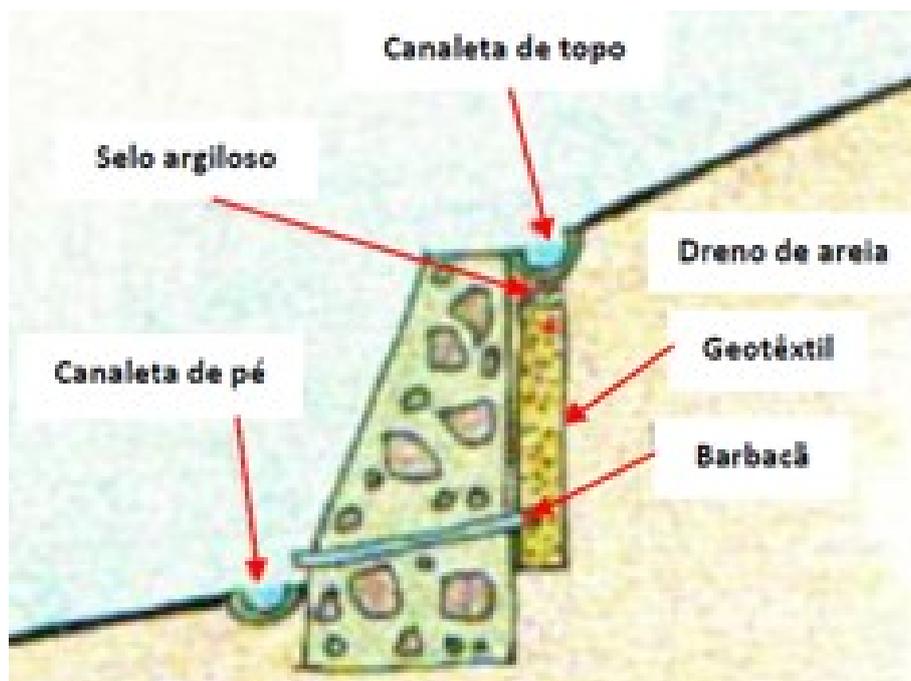
As obras de contenção precisam de elementos de drenagem que aumentem sua eficiência e garantam a durabilidade da obra, a Figura 9

apresenta um exemplo de microdrenagem com o uso de canaletas e barbacã (elemento de drenagem interna do solo) a ser aplicado em muros de arrimo.

**Figura 9.** Esquema do sistema construtivo de muro de alvenaria de pedra.

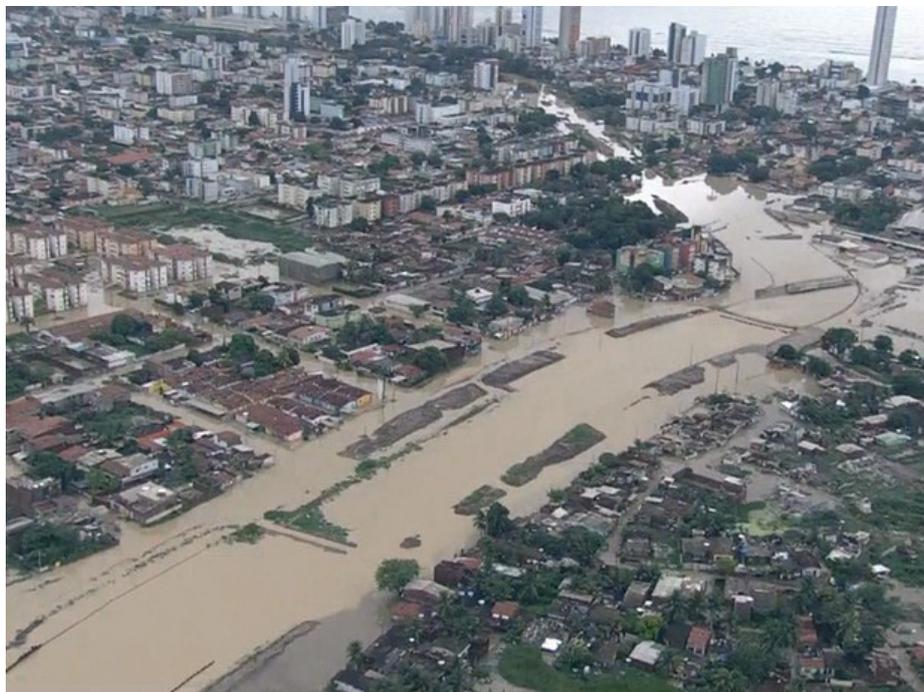
A Figura 10 apresenta caso de inundação ao longo do curso do Riacho Ouro Preto, após a ocorrência de fortes chuvas. O fato ocorreu ainda durante a construção do canal, o que agravou o impacto da inundação.

**Figura 10.** Transbordamento do Canal do Fragoso, Município de Olinda – PE.

No Município de Olinda, localizado na Região Metropolitana do Recife, obras de drenagem do Riacho Ouro Preto e Canal do Frágoso composta de revestimento e retificação do canal busca aumentar a velocidade de fluidez da água corrente, no entanto a modificação na calha do rio tem causado inundação nas áreas de planície devido à mudança no padrão de drenagem, que regou a redução do comprimento do canal pós alargamento, aprofundamento e retificação, e ainda promoveu a diminuição de rugosidades do leito e aumento do gradiente.
