XV Seminário Nacional de Bombeiros - SENABOM Goiania, Brasil, 2016

ESTUDO DE CASO - BUSCA E RESGATE EM DESABAMENTO DE PRÉDIO

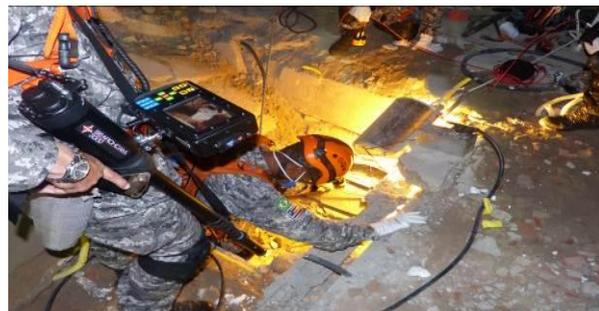
Figura 1 – Câmara de Busca e Detector de Vidas

Munida de um equipamento de detecção de vítimas e de uma câmara de buscas confirmaram a existência de sobreviventes na área que já estava sendo aberta pelas equipes do Corpo de Bombeiros Militar de Sergipe (CBMSE).

maiores informações acerca da localização exata das vítimas. E a cada contato sentia-se a audição mais próxima. Por volta das 20h uma equipe de 17 bombeiros da Força Nacional de Segurança Pública (FNSP) chegou para ajudar nas ações (figura 1).

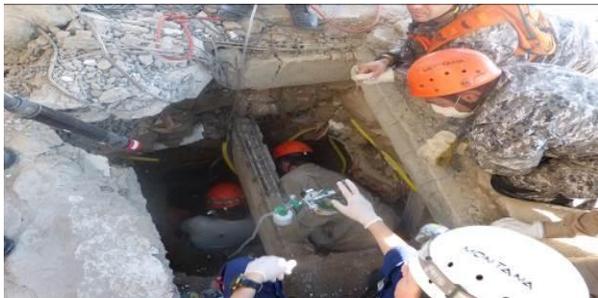
suplementos passados pela equipe do SAMU, para diminuir o processo de desidratação das vítimas (figura 2).

Figura 2 – Hidratação e fornecimento de oxigênio às vítimas

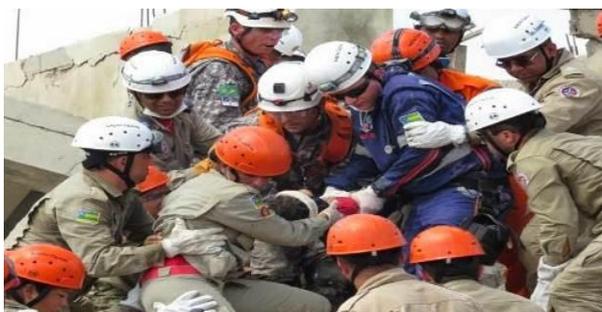
Também foi repassado um rádio e uma lanterna portátil para a vítima a fim de melhorar a comunicação e visualização entre as vítimas e as equipes de resgate. Continuando a ocorrência utilizou-se uma Perfuratriz diamantada portátil a água com uma broca diamantada de coluna com abertura de $4 \frac{1}{4}$ para que os escombros escavados nesta laje não caíssem sobre as vítimas soterradas. Esta broca mantém armazenada em sua coluna os escombros escavados e otimiza as ações de retirada dos escombros, haja vista que as vítimas estavam necessitando socorro urgente. Para o êxito da operação usou-se novamente o martelo rompedor de 25Kg, o qual permitiu o término do serviço. Durante essa fase percebeu-se que a distância entre os sobreviventes e a laje acima deles era de apenas 3 cm. Pela posição não havia como retirar as crianças primeiro, pois o masculino adulto estava entre a abertura e as duas crianças. Então realizou-se uma abertura suficiente para retirá-lo com melhor facilidade e, às 11h45min a primeira vítima foi resgatada seguida das demais. Todas vítimas eram avaliadas pelo médico e pelo enfermeiro do SAMU, imobilizadas e transportadas utilizando técnicas de corrente humana conforme figura 3.

Figura 3 – Estabilização e Transporte de vítimas
