ESTUDO DA RELAÇÃO ENTRE O FENÔMENO DE CALCINAÇÃO E A REDUÇÃO DA RESISTÊNCIA DO CONCRETO ARMADO EM SITUAÇÕES ADVERSAS

*Bruno Grockoski*¹

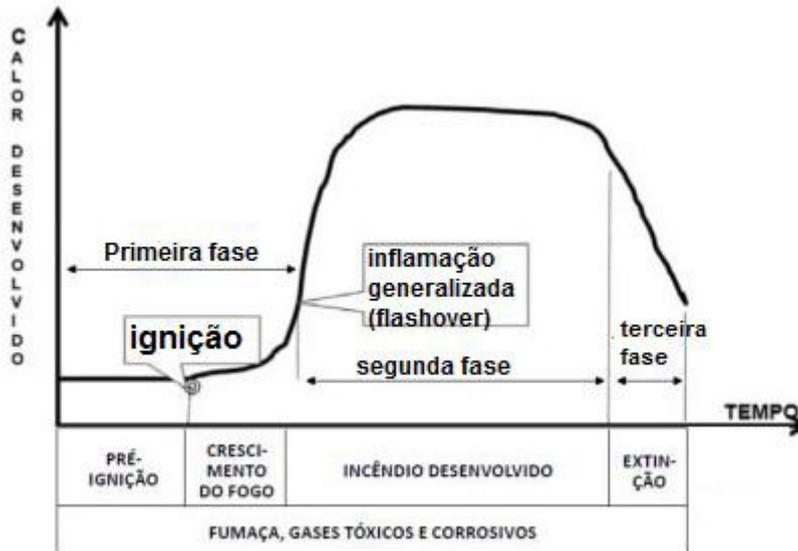
Figura 01 – Curva do Desenvolvimento de um incêndio

O incêndio é dividido em três fases, como cita Rosso (1975, apud MORALES;CAMPOS;FAGANELLO, 2011, p. 02) “O ciclo típico de um incêndio em uma edificação se constitui em três fases: a inicial, a intermediária e a final”. As fases são divididas a partir das temperaturas atingidas, sendo assim o maior risco para a estrutura da edificação está na fase intermediária na qual se atinge temperaturas acima de 300°C (ROSSO, 1975).

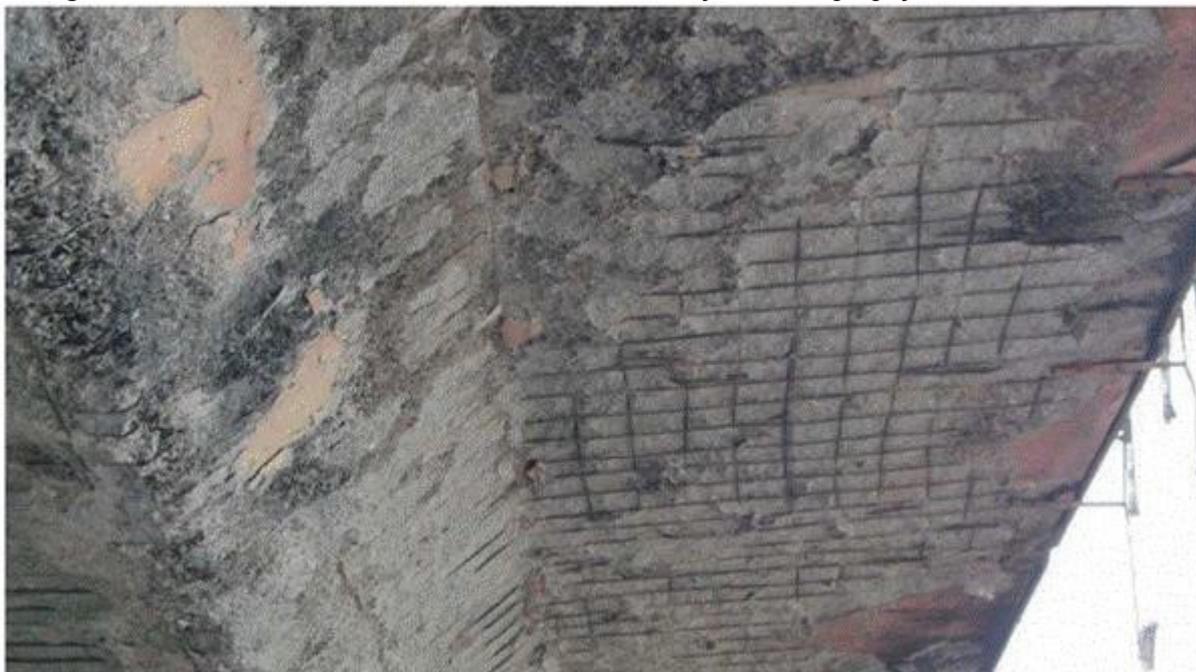
Figura 02 –Viaduto Santo Amaro com sinais de calcinação e desagregação do concreto.

Quando o concreto sofre desagregação perde a função estrutural, pois as partículas perdem a ligação entre si, transformando-se em partículas de areia Nakamura (2008). A figura 02 do viaduto Santo Amaro da cidade de São Paulo, mostra desagregação do concreto expondo a ferragem.

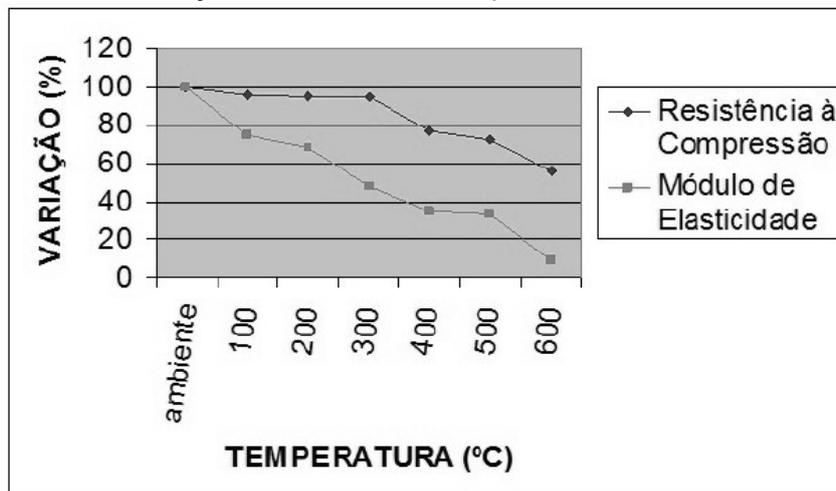
Gráfico 01 – Redução da resistência à compressão e modulo de elasticidade

Segundo Neville (2016) “entre 600°C e 700°C ocorre à perda total e irreversível das propriedades mecânicas do concreto”. Agravando a redução da resistência o fato de lançar um líquido frio na superfície agride ainda mais a resistência. O Gráfico 01 que ilustra as mudanças na resistência e no módulo de elasticidade com o aumento da temperatura.

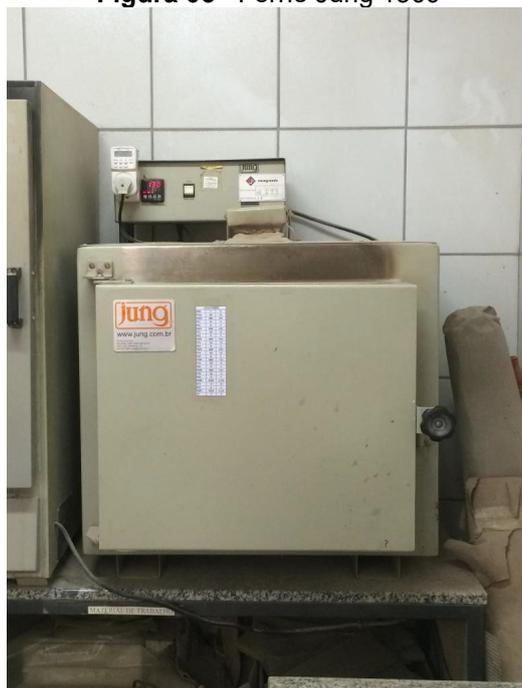
Figura 03 –Forno Jung 1300

Para submeter às peças de concreto a mudança de temperatura utilizou-se um forno marca Jung, modelo 1300 (atinge temperaturas de até 1300°C), conforme figura 03. O equipamento foi cedido pela empresa Casagrande sediada no município de Mafra – Santa Catarina.

A temperatura partiu da ambiente até 1000°C, levando aproximadamente 1 hora, o resfriamento total levou aproximadamente 3 horas.

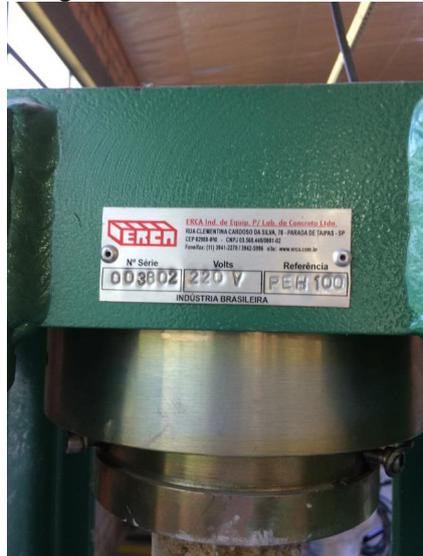
Figura 04 –Prensa Marca Erca

Universidade do Contestado, utilizando uma prensa, marca Erca, conforme figura 04, que analisa a resistência do concreto a forças de compressão.

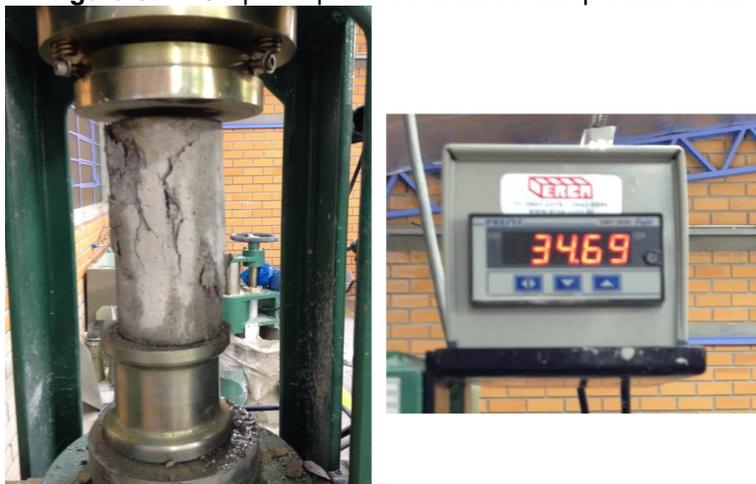
Figura 5 -1° Corpo de prova no teste de compressão axial

Iniciou-se os testes com dois corpos de provas com resistência inicial mínima de 25 MPa, sem serem expostos a nenhuma variável. O teste foi realizado apenas para comprovação da resistência das amostras. As figuras 5 e 6 mostram os corpos de prova no teste de compressão axial.

1º teste –Resultado 34,69 Toneladas conforme imagem 11 portando, 43,28 Mpa.

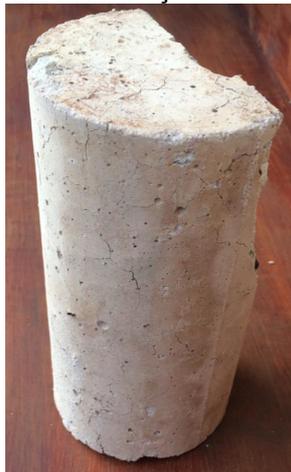
Figura 7 –Coloração do concreto

No primeiro teste como citado por Neville (2016) “entre 600°C e 700°C ocorre à perda total e irreversível das propriedades mecânicas do concreto” as amostras perderam completamente a resistência, transformando-se praticamente em uma amostra de agregado graúdo e miúdo. E conforme a tabela de Rosso (1975) os corpos de prova apresentaram uma coloração amarelo alaranjada com superfície pulverulenta.

Na figura 7 percebe-se a superfície toda fissurada e tom amarelo alaranjado, conforme a tabela de Rosso (1975).

Nesta etapa de testes percebeu-se que independente da resistência inicial, 25MPa e 30MPa, as amostras apresentaram o mesmo resultado, nenhuma resistência axial. Conforme citado por Chan, Peng e Chan (1996) em estudos anteriores, concretos de resistência baixa comparados com concreto de alta resistência apresentaram a mesma redução de resistência mecânica quando expostos a variação de temperatura.

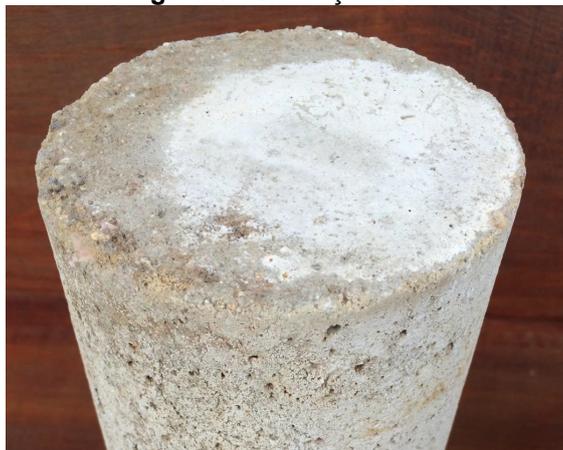
Figura 8 –Coloração Cinza

Na segunda etapa de testes a amostra foi submetida a uma temperatura entre 250°C a 300°C. O corpo de prova apresentou borras na cor cinza, figura 8, conforme tabela de Rosso (1975).

No teste de compressão o amostra teve uma pequena redução da resistência, uma resistência de 23 MPa.

O resultado mostra uma variação na resistência, porém não condenou a resistência do concreto.
