RECURSOS HÍDRICOS CANALIZADOS E COLAPSO DE SOLO: ANÁLISE DO MUNICÍPIO DE TAUBATÉ/SP

CHANNELED WATER RESOURCES AND GROUND COLLAPSE: ANALYSIS OF TAUBATÉ, STATE OF SÃO PAULO, BRAZIL

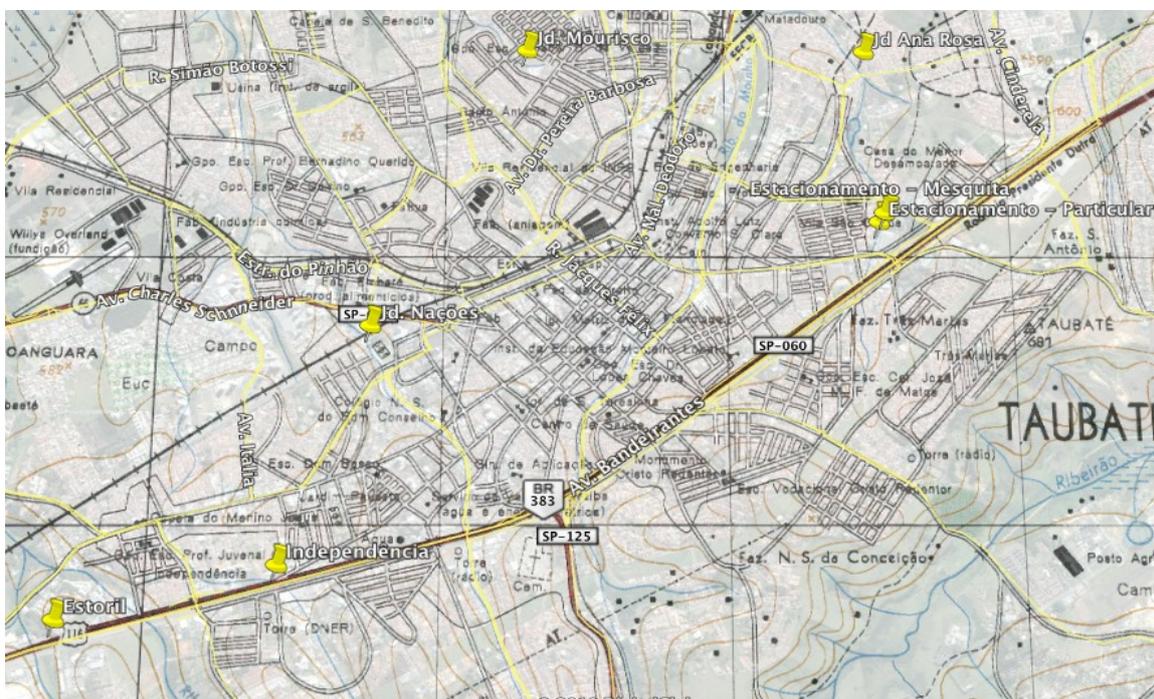
Figura 2. Distribuição espacial das ocorrências.

As ocorrências identificadas por ocasião da pesquisa foram inseridas no programa *Google Earth*, em concomitância com a justaposição de folha topográfica disponibilizada pelo IBGE (escala 1:50.000), possibilitando demonstrar a distribuição espacial entre elas na área urbana do município e sua relação com corpos hídricos, conforme figura 2.
